INSTRUCCIONES DE REMANUFACTURADO PARA CARTUCHO DE TONER HP® LASERJET 1160 • 1320

REMANUFACTURING THE HP LASERJET 1160/1320 TONER CARTRIDGE

por Mike Josiah

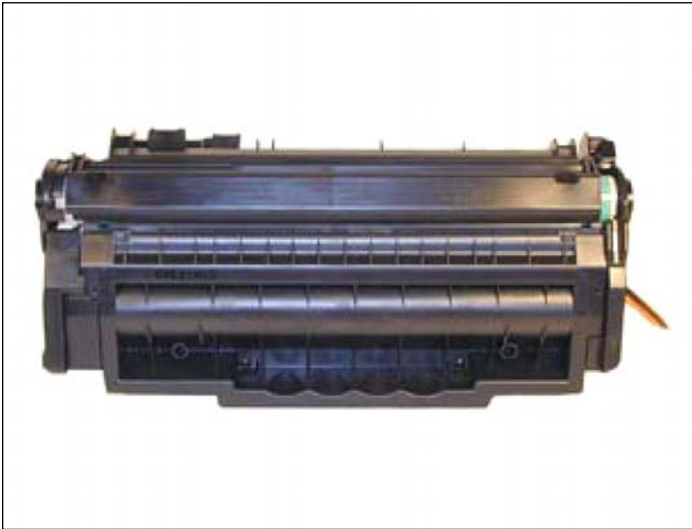
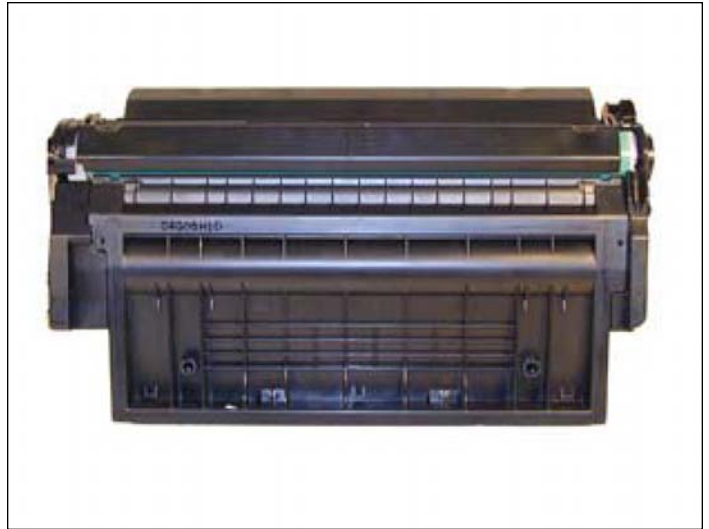
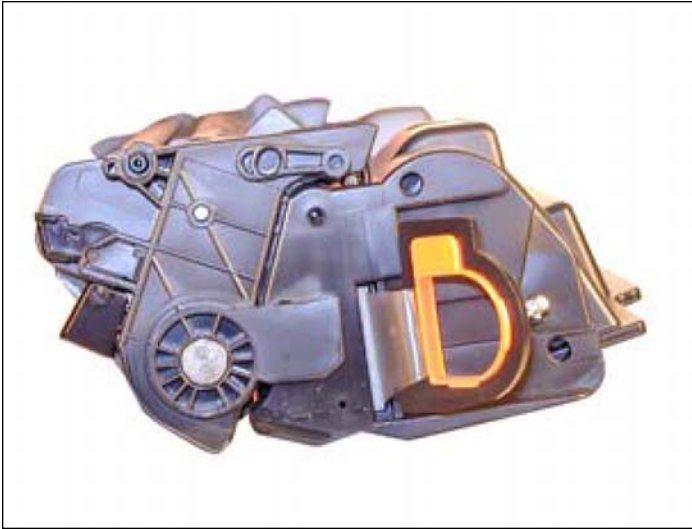
La antigua 1300 es muy similar a estas nuevas impresoras. La 1160 y la 1320 de hecho imprimen la primera página 0,5 segundos más lenta. La mayor diferencia entre estas máquinas es que los modelos nuevos tienen modems inalámbricos. Mi queja principal con las series 1200/1300 ha sido siempre las débiles bandejas de papel. Estas máquinas tienen una bandeja de papel interna más robusta, que debería sostenerse mucho mejor que la del diseño anterior. Sólomente por este cambio me gustan estas impresoras. Los cartuchos son similares en diseño a 1200/1300, pero no son intercambiables. Abajo y en la página siguiente se muestran las diferencias cosméticas y físicas:

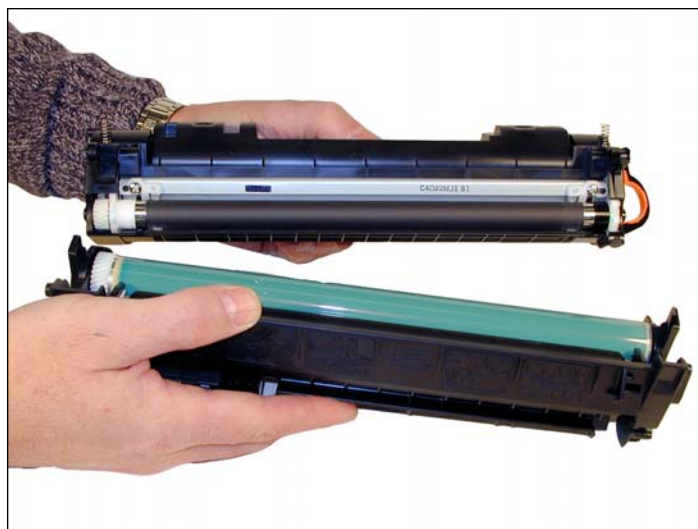
4. Separe las dos mitades.

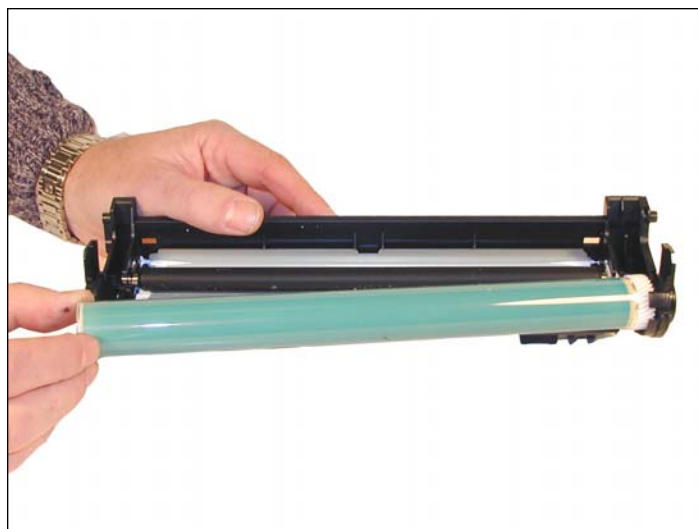
7. Remueva el cilindro.

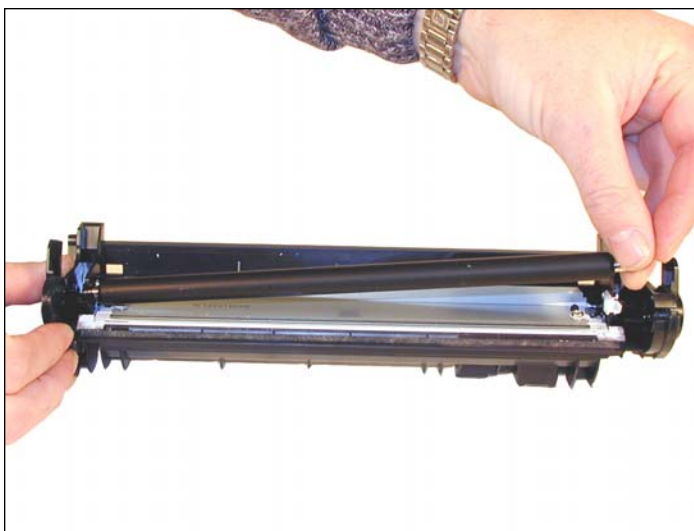
8. Remueva el PCR y límpielo con su limpiador de PCR estándar. Hemos estado utilizando Nu-Finish durante años sin tener ningún problema.

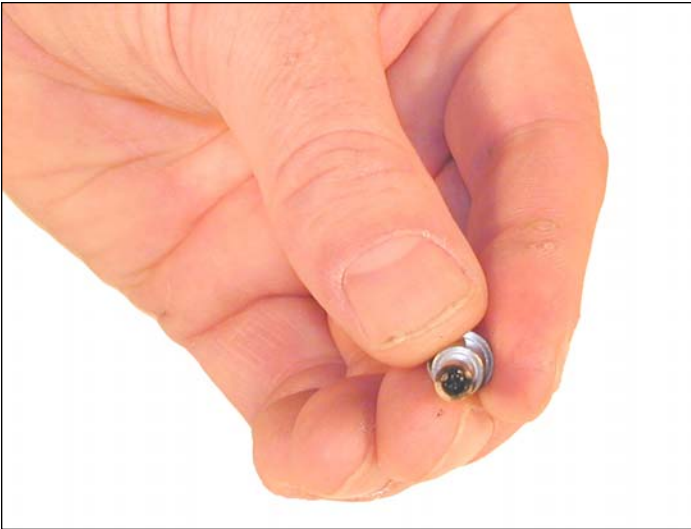
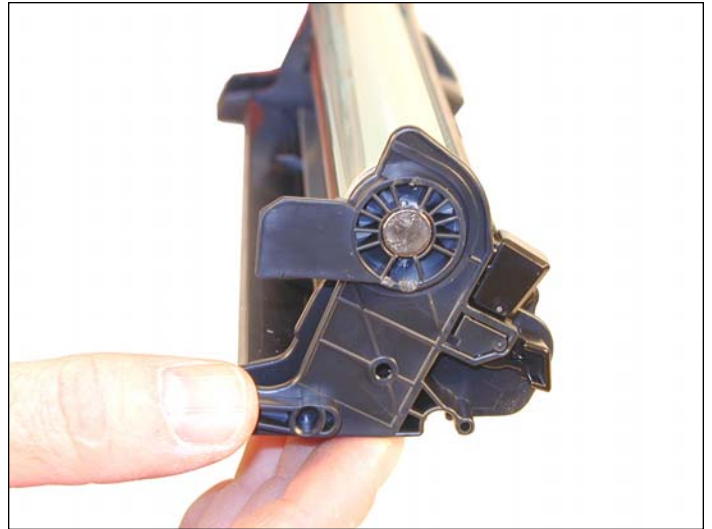
Asegúrese que el pin del eje este insertado completamente.

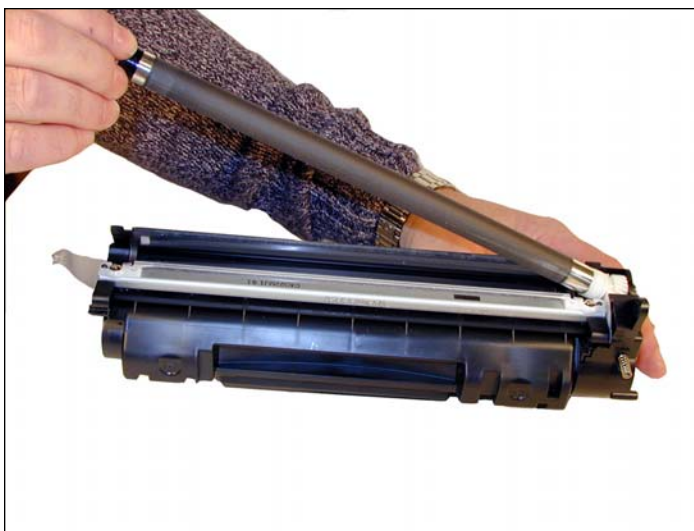
14. Remueva el ensamble del rodillo magnético.

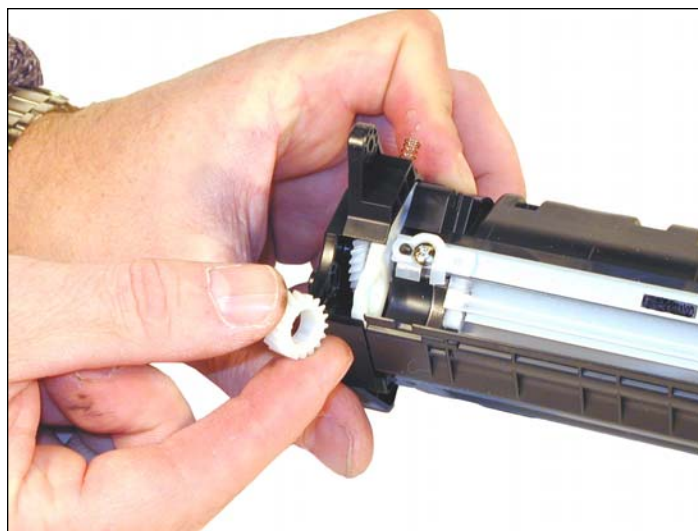
15. Remueva el engranaje guía del rodillo magnético y los bujes si no salen junto con el rodillo.

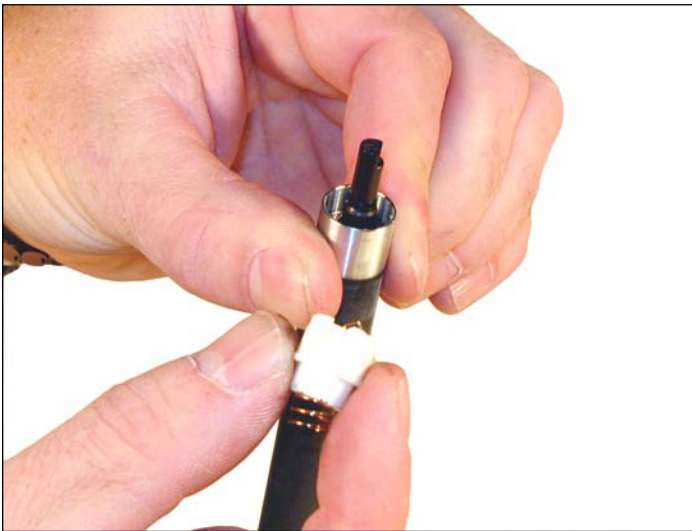
16. Reemplace la manga o camisa del rodillo magnético es una tarea sencilla. Sólo presione el imán y la cavidad de plástico se liberara.

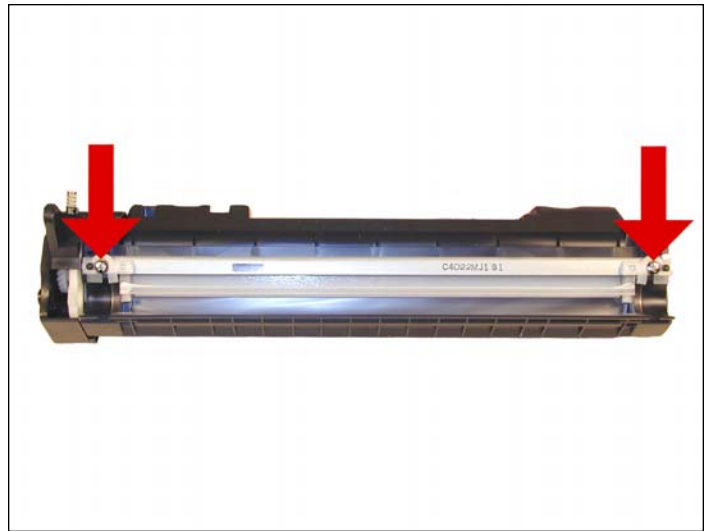
17. Remueva la cuchilla dosificadora y los dos tornillos.

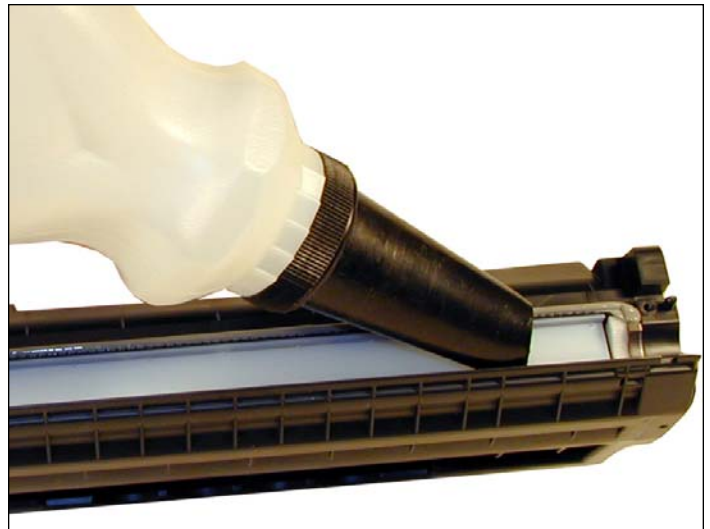
19. Llene a través de la abertura del rodillo revelador con la cantidad apropiada de tóner 1320 para el cartucho "A" y para el "X" no hay tapón de llenado en estos cartuchos.

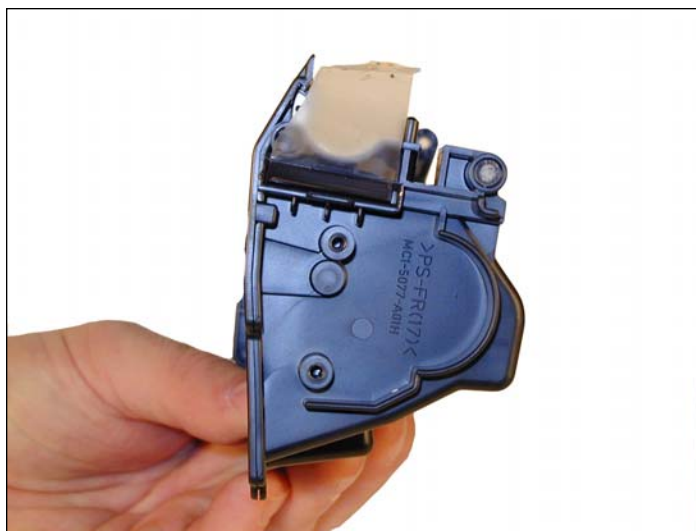
20. Si va a sellar el cartucho, hay una repisa de plástico blanca que requiere ser removida.

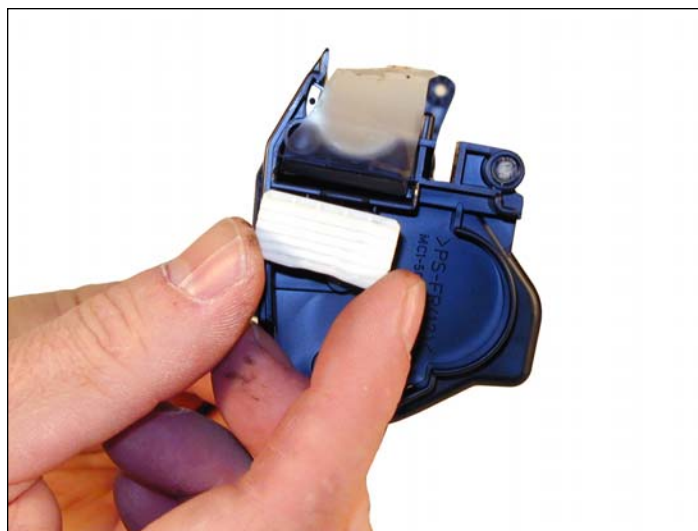
21. La repisa esta sostenida con cinta de doble adhesivo. El sello encaja en el lado derecho del cartucho (del tamaño de un tapón de llenado). Se muestra la ranura de salida del sello.

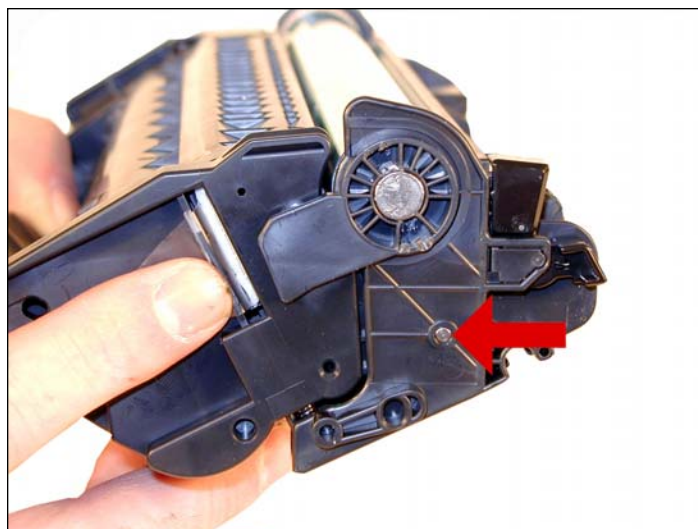
26. Reensamble la sección de la cavidad de tóner, coloque el engranaje guía del rodillo magnético en su sitio e instale el ensamble del rodillo magnético. Gire el rodillo hasta que la parte puntiaguda este ensamblada en el engranaje guía adecuadamente. Instale la cubierta lateral. Alinee el imán afilado en la ranura del lado del engranaje primero. Esto ayudara a alinear la cubierta lateral opuesta. En este momento no hay pines de alineamiento nuevos disponibles. Hemos puesto a funcionar el cartucho "así" sin problemas hasta ahora, pero es una parte necesaria.
