## REMANUFACTURA DEL CARTUCHO TONER SAMSUNG ML 2250

El motor Samsung de 30 ppm se utiliza en varias marcas de Impresoras. Por lo tanto se encontrará este diseño de cartucho aplicable también a Xerox PE120 y Phaser 3150, Ricoh Aficio BP 20 y un buen número de los propios de Samsung tales como ML2250 y 2251, incluyendo la multifuncionales SCX 4720.

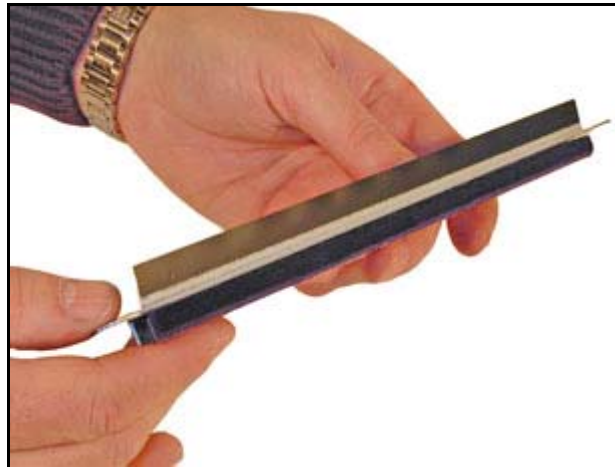
9. Hay dos tornillos en el conjunto del PCR. Sacar los tornillos y suavemente haga palanca para retirar el limpiador. Tener cuidado de no dañar los pernitos de alineación. Este PCR utiliza una esponja de limpieza con un recubrimiento de felpa azul adosada a un soporte metálico. También posee una fina lamina inferior que apoya sobre el OPC .Se limpia la felpa con aspiradora antes de instalarla nuevamente. Fig. 11, 12 &13

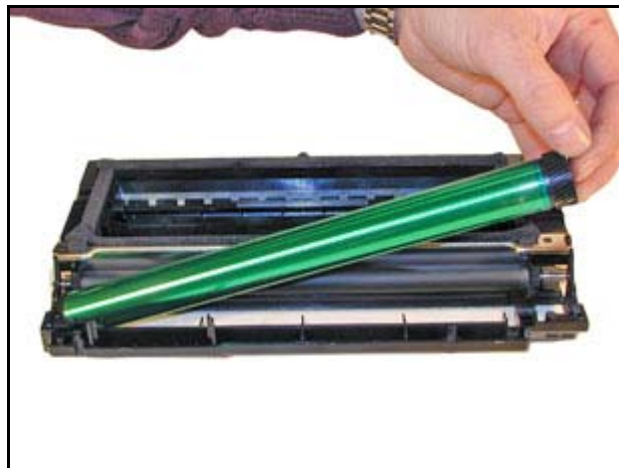
**Figura 14**

10. Con el PCR retirado es posible sacar el OPC del cartucho. Fig.14

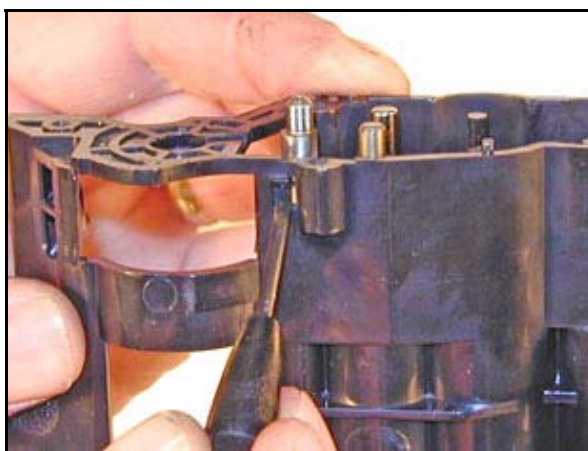
**Figura 15**

11. Presionar la lengüeta inferior para desmontar el rodillo revelador. Fig. 15

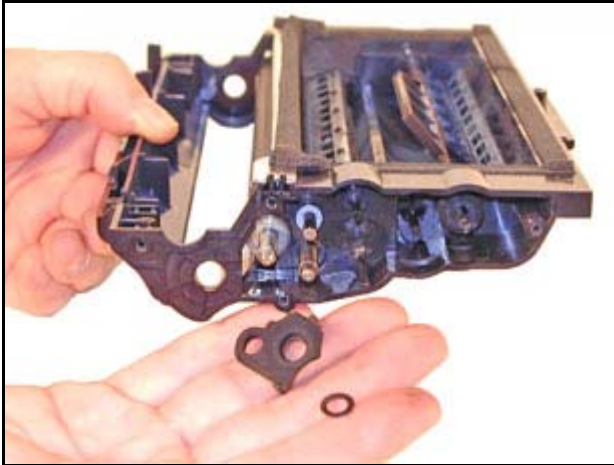
**Figura 17**

13. Suavemente hacer palanca para retirar la placa del cartucho. Junto con la misma quedan sueltos una arandela plana y un sello de espuma que no debe dañarse.

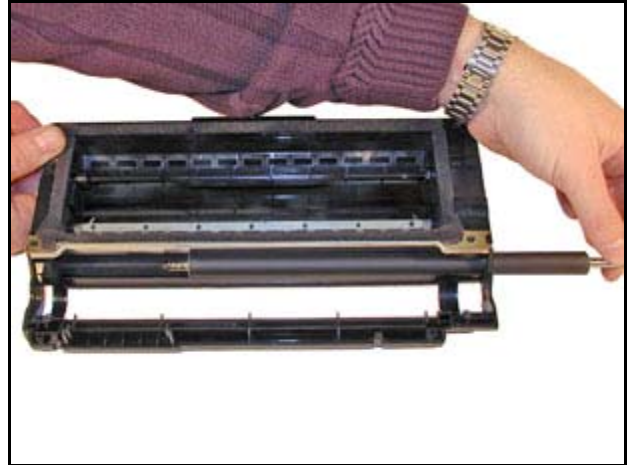
**Figura 18**

14. Sacar el rodillo revelador y cuidar la arandela plana que sale con el rodillo. Fig.18

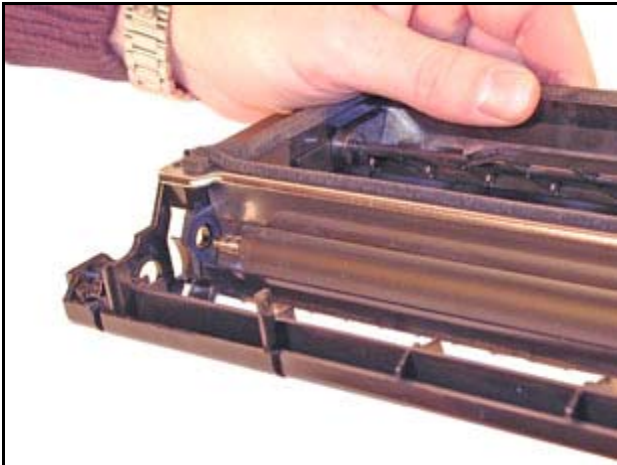
16. Instalar nuevamente el rodillo revelador y sus correspondientes arandelas planas; Fig20
17. Si se nota carencia de grasa en los engranajes y ejes o la misma se observa estar contaminada con toner es mejor limpiar todo y reponer con grasa de litio. Fig. 21

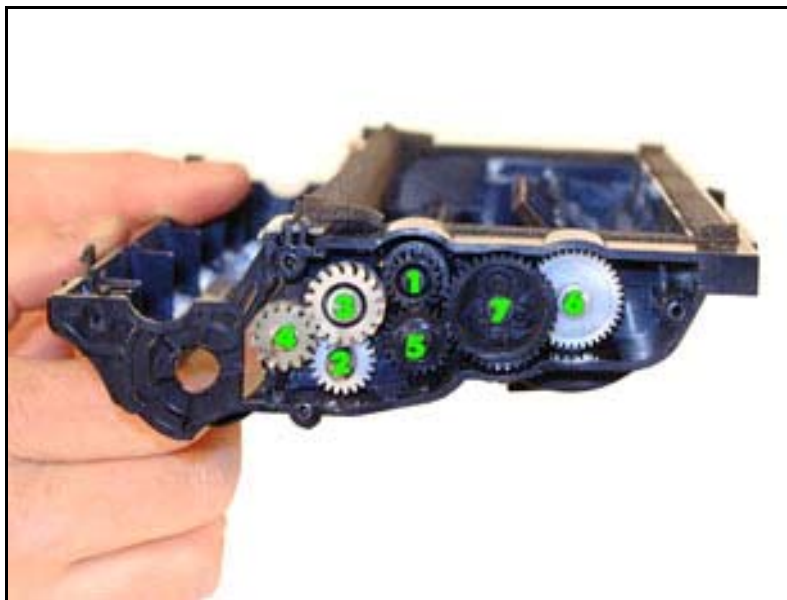
**Figura 23**

19. Una vez montada la placa proceder a instalar los 7 engranajes siguiendo el orden de los números de la Fig. 23

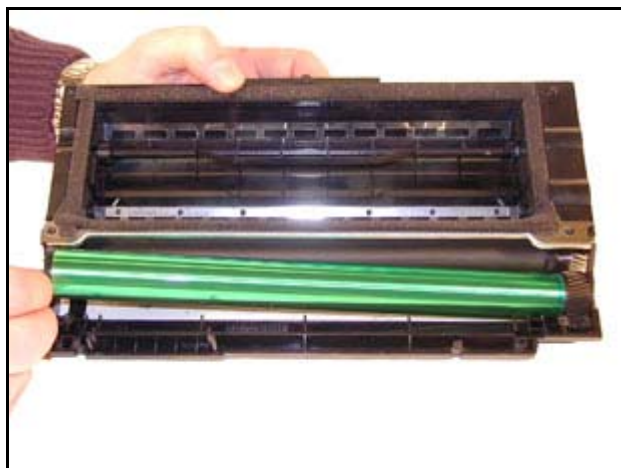
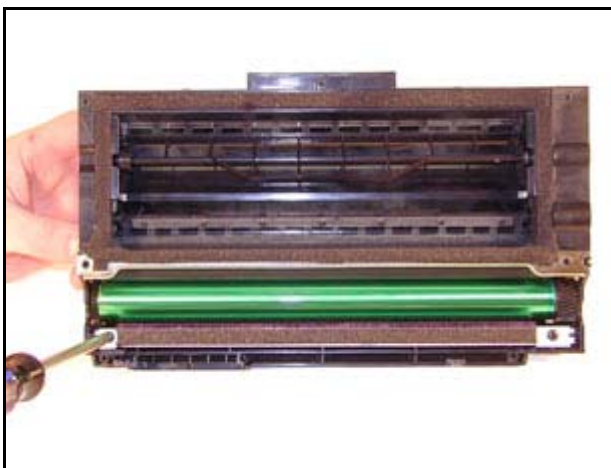
20. Montar el nuevo cilindro OPC. Fig. 24  
21. Montar el conjunto limpiador de PCR con sus dos tornillos. Fig. 25

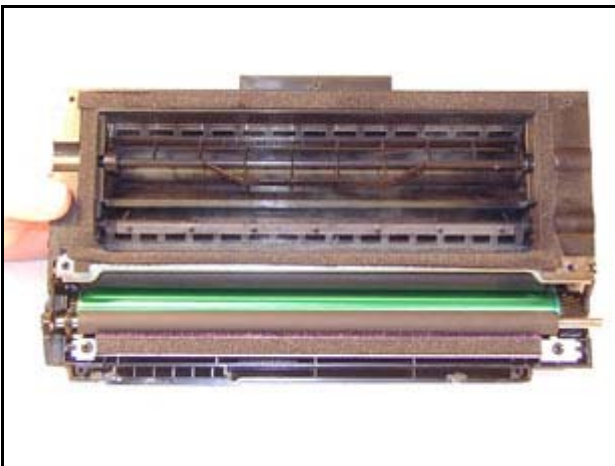
23. Instalar el PCR. Verificar que el engranaje de PCR queda engranado con el correspondiente en el OPC. Fig.27
24. Montar el lateral derecho y sus cuatro tornillos. Verificar el PCR esté bien asentado en su soporte y que los engranajes estén alineados. Fig. 28

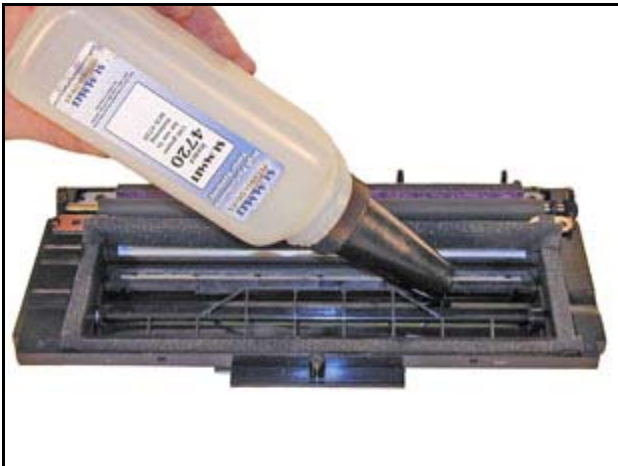
Figura 29

25. Cargar la tolva con la cantidad apropiada de tóner. (Esto puede ser llevado a cabo vía el tapón de llenado pero constantes movimientos del tapón pueden eventualmente dañar su borde de cierre y provocar pérdidas de tóner). Ver Fig. 29
26. Siendo que el modelo Xerox E120 utiliza chip, este el momento de su reemplazo.

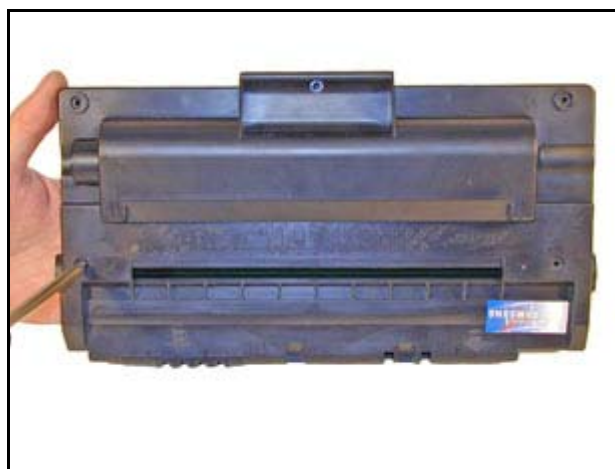
Figura 33

28. Montar y ajustar los cinco tornillos de la tapa. Fig. 33
