REMANUFACTURA DEL CARTUCHO XEROX DC212/214

INSTRUCCIONES DE REMANUFACTURA

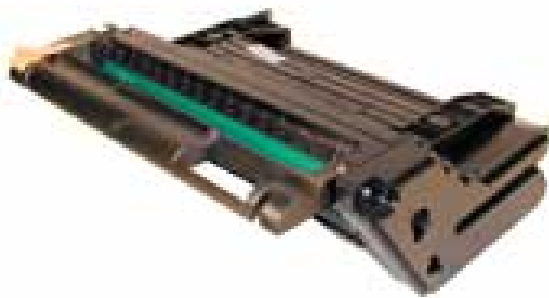
Ambos tipos de cartuchos proveen un rendimiento de 14.000 páginas a 5% de cobertura y mientras tales cartuchos tienen una apariencia diferente a los más comunes en el mercado, son relativamente simples de remanufacturar.

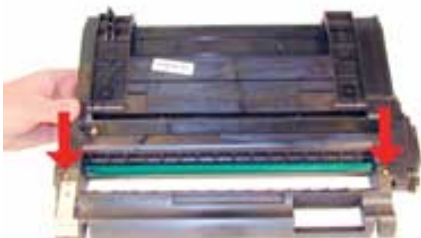
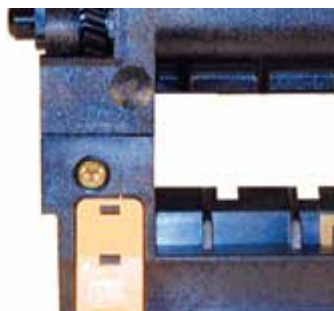
1). Sacar los dos tornillos Torx T-10 a cada lado de la manija y la manija también. Figuras 1 y 2

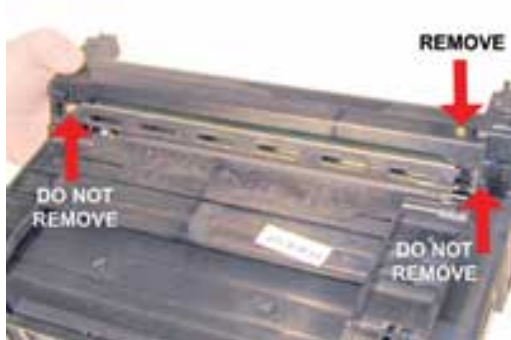
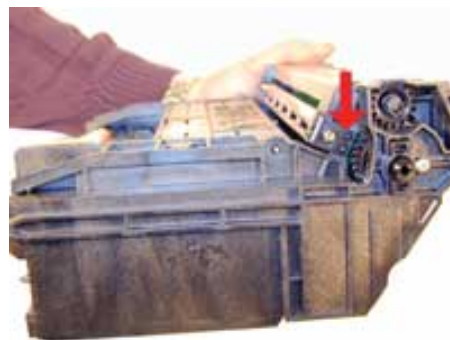
4) Sacar los tornillos indicados del conjunto de corona sin sacar los de frente o lateral. Hacer palanca desde el costado del conjunto para sacarlo (La herramienta con gancho sirve bien para esto). Ver Figuras 4 y 5.

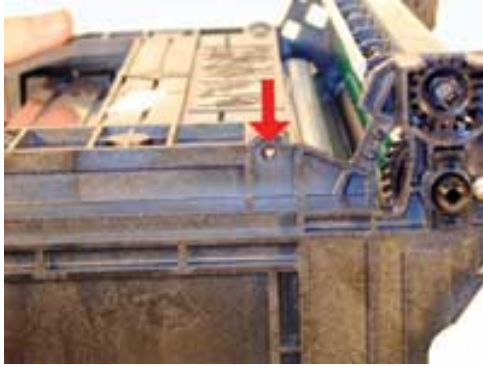
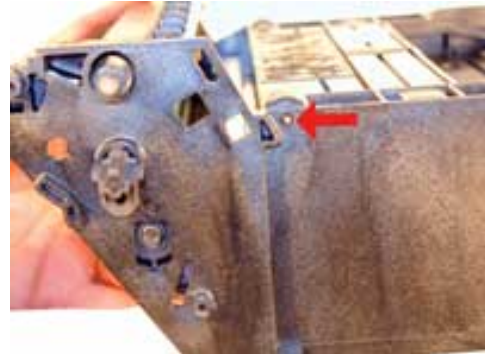
- 5) A cada lado del cartucho se observan dos pines de articulación. Con un punzón y martillo pequeño empujar ambos hacia adentro hasta que suelten. Sacar la tolva y rescatar los dos pines. Ver Figuras 6 y 7.

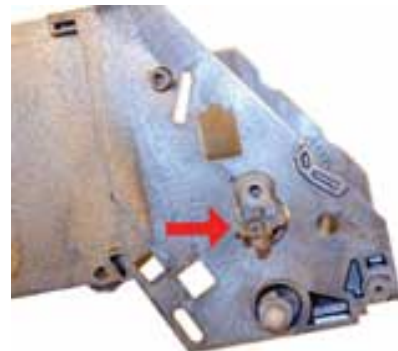
- 6) Sacar los tornillos de las placas del eje en ambos lados. El pin mayor deberá salir fácilmente, el pin menor sale luego de presionar dos lengüetas. Ver Figuras 8 y 9

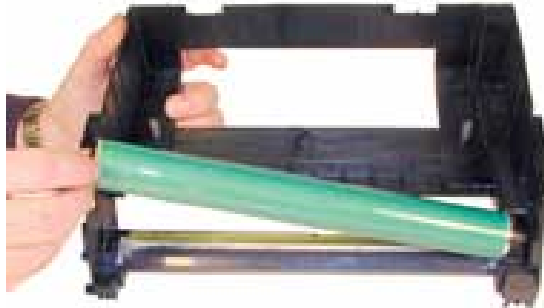
Figura 10

7) Sacar el cilindro OPC. Ver Figura 10.

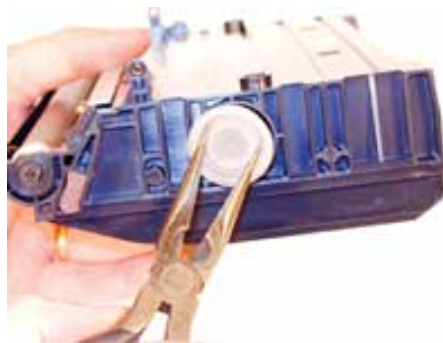
Figura 13

10) Sacar el tapón de la tolva tomándolo desde el centro para evitar dañar el borde de sello y descargar el toner residual que pueda haber quedado. Ver Figura 13.

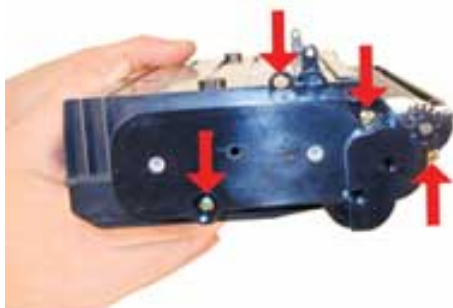
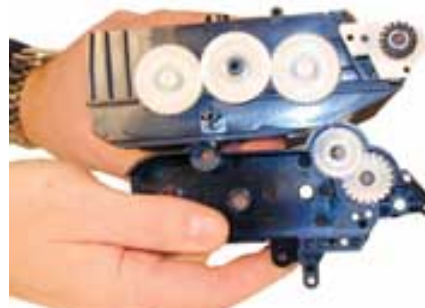
11) Sacar los cuatro tornillos del lateral de los engranajes y sacar el lateral. Ver que los engranajes salen junto con el lateral. Ver Figures 14 y 15

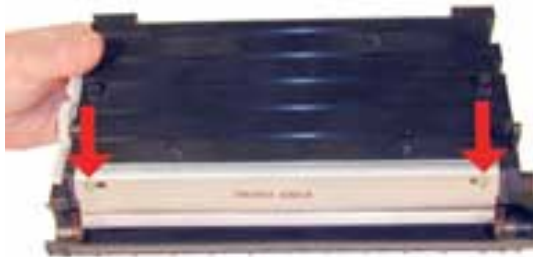
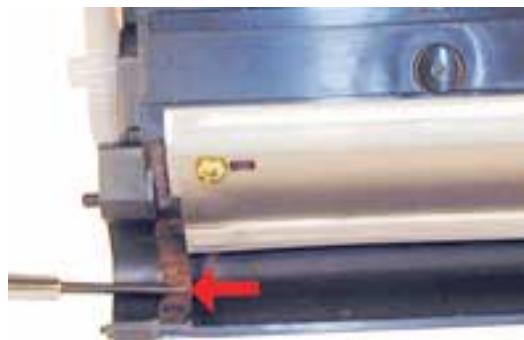
13) Sacar los dos tornillos y desmontar la cuchilla dosificadora .Limpiar todo resto de toner de la tolva y de la cuchilla. Raspar suavemente con la punta del destornillador las felpas de sello del rodillo para levantar las fibras y renovar la superficie.. Ver Figuras 17 y 18.

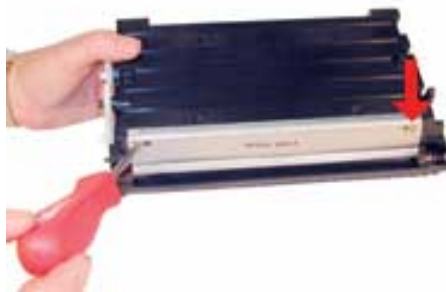
Figura 19

1) Instalar la cuchilla dosificadora con sus dos tornillos .Ver Figura 19.

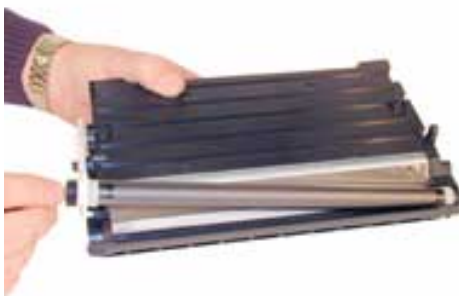
Figura 20

15) Instalar el rodillo magnético con el extremo biselado primero en el lateral sin engranajes, Ver Figura 20.

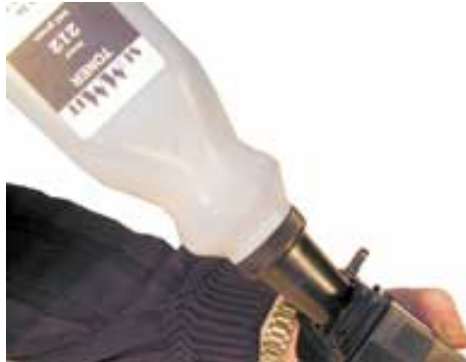
Figura 22

17) Llenar la tolva con 820 gramos de toner para DC-212 toner. Verificar que no haya pérdidas. Ver Figure 22.

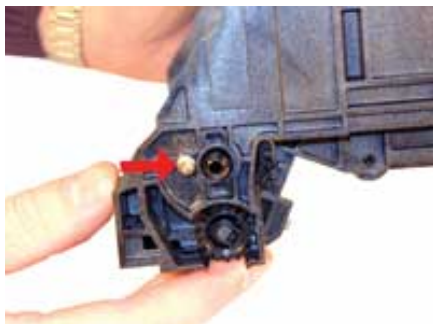
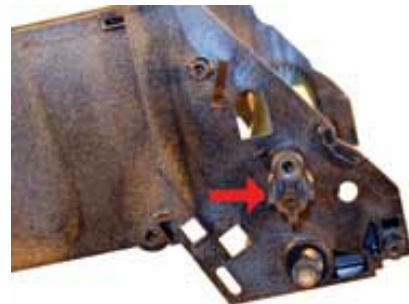
18). Montar el OPC en la tolva. Instalar los dos pines ejes (es más largo del lado donde no hay engranajes y el más corto del lado engranajes del cartucho. Atornillar por el momento solo el eje menor dejando es mayor suelto. Ver Figuras 23 y 24.

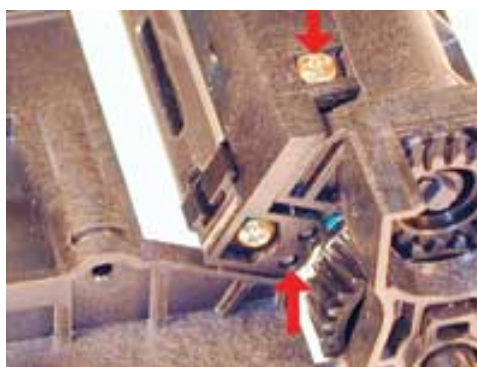
Figura 25

19) Montar el conjunto corona y atornillar. Verificar que las lengüetas del conjunto estén alineadas. Ver Figura 25.

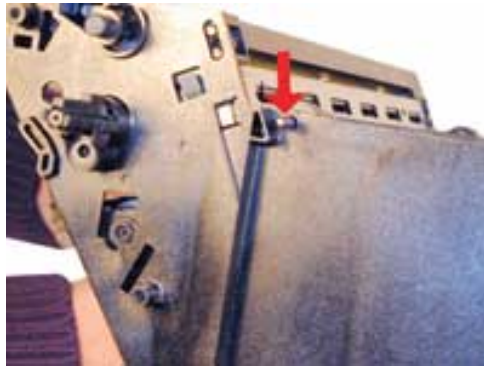
20) Instalar la tolva de toner y sus dos pines .Ver Figura 26.

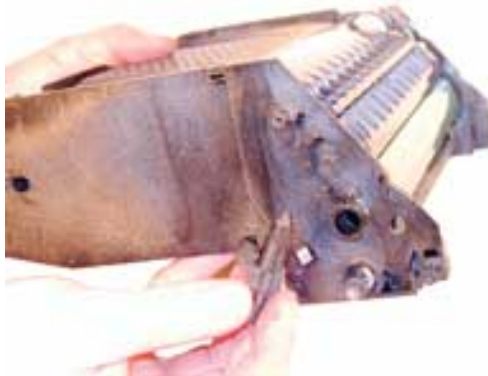
Figura 27

21) Sacar por el momento el pin mayor. Ver Figura 27.

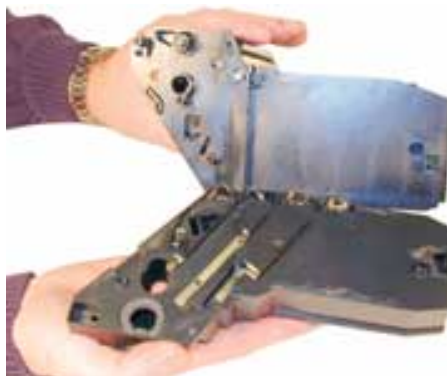
Figura 28

22) Montar la tolva de desperdicios. Ver Figura 28.

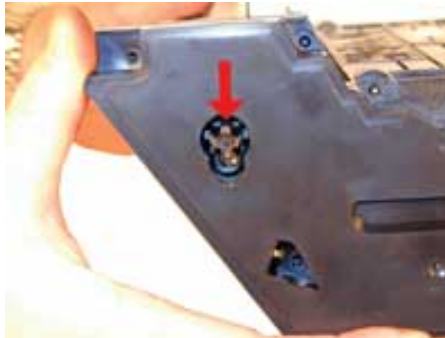
Figura 29

23) Instalar el pin/eje mayor y tornillo. Ver Figura 29.

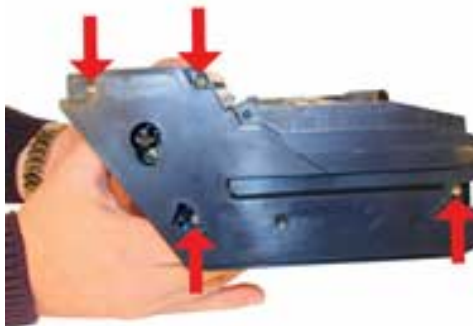
Figura 30

24) Instalar los cuatro tornillos en la tolva de desperdicios (dos o tres de los cuales deberán ser del tipo Torx). Ver Figura 30.

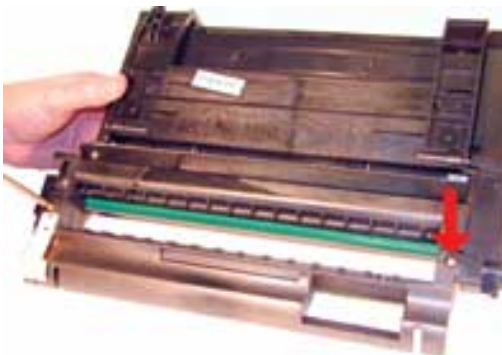
Figura 31

25) Montar la manija y los restantes dos tornillos. Ver Figura 31.

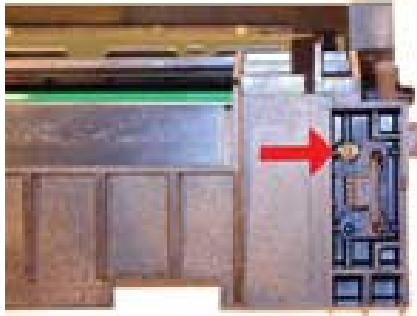
26) Desmontar el soporte del chip del borde del cartucho y reemplazar con uno nuevo. Ver Figuras 32 y 33.
