CARTUCHO DE TONER BROTHER HL2170W TN330/360

PASOS PARA LA REMANUFACTURA DEL CARTUCHO DE TONER

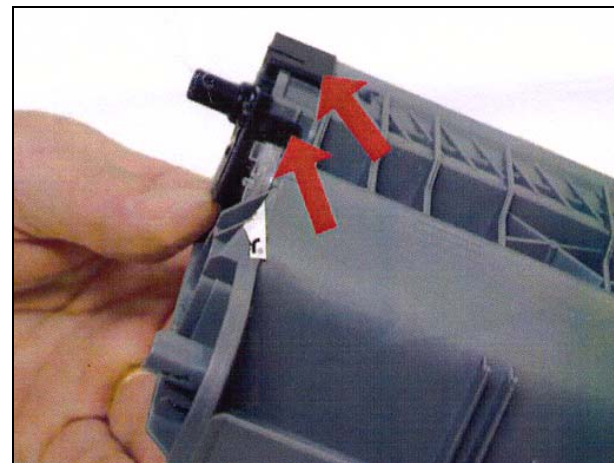
4. Sacar la placa del rodillo revelador presionando las dos lengüetas como se muestra y haciendo palanca para retirarla. Fotos 3 y 4

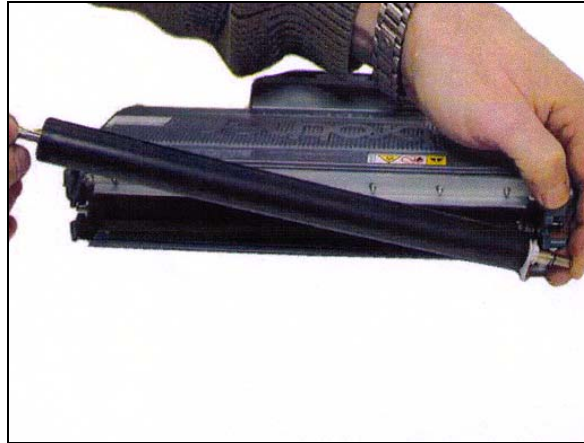
11. Sacar el rodillo del cartucho. Foto 13

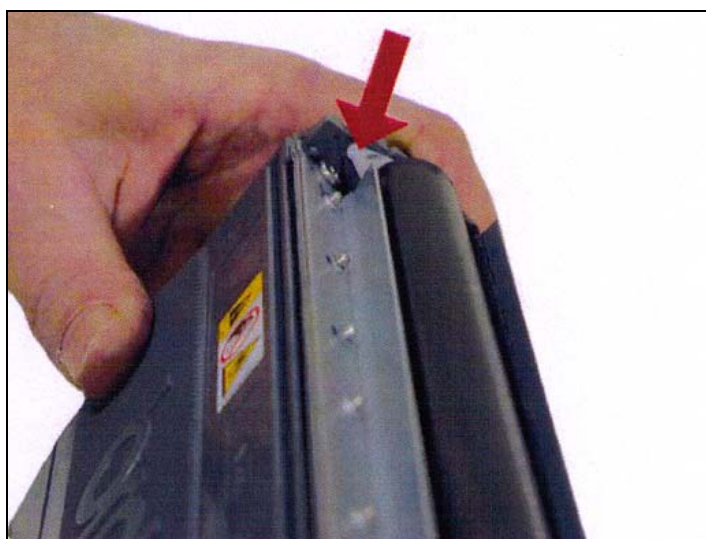
Foto 16

14. Montar nuevamente el rodillo con su eje más largo hacia el lado de los engranajes y la lengüeta de traba mirando hacia arriba. Girar la misma para el lado donde se encuentra la cuchilla dosificadora hasta que se trabe en su lugar. Foto 16.
