REMANUFACTURANDO EL CARTUCHO DE TONER BROTHER™ HL 2030 / TN 350

REMANUFACTURANDO EL CARTUCHO DE TONER BROTHER 2030 / TN 350

Presentada al mercado en Enero del 2005, la impresora Brother 2030, se basa en una maquina nueva de 20 ppm y de 1200 DPI. No obstante que es similar a máquinas Brother anteriores, existen algunas diferencias. Además de verse distinto el toner es nuevo.

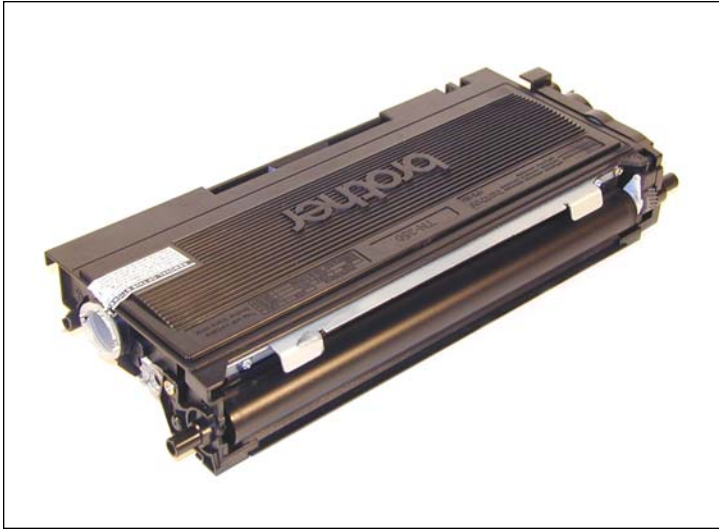
1. Aspire el exterior del cartucho.

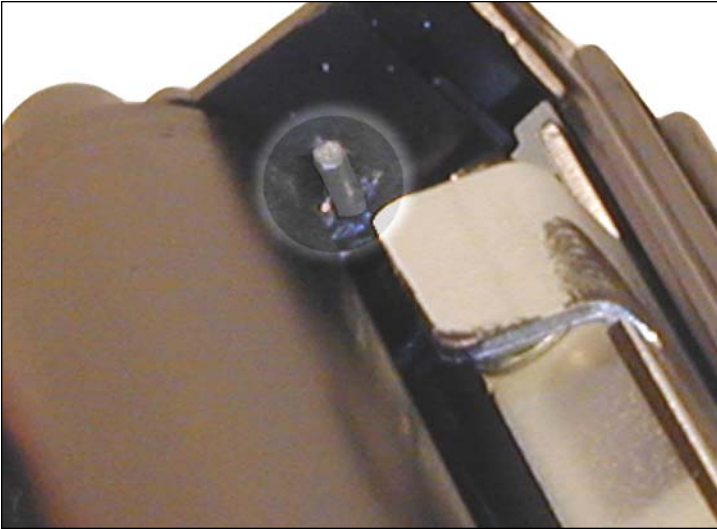
4. Localice las dos paletas en el lado plano del rodillo revelador y retírelas.

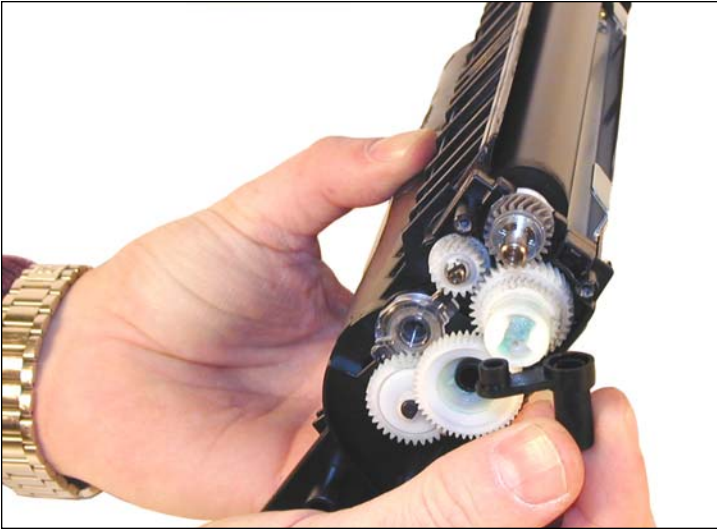
7. Retire el espaciador negro de plástico del eje del rodillo revelador.

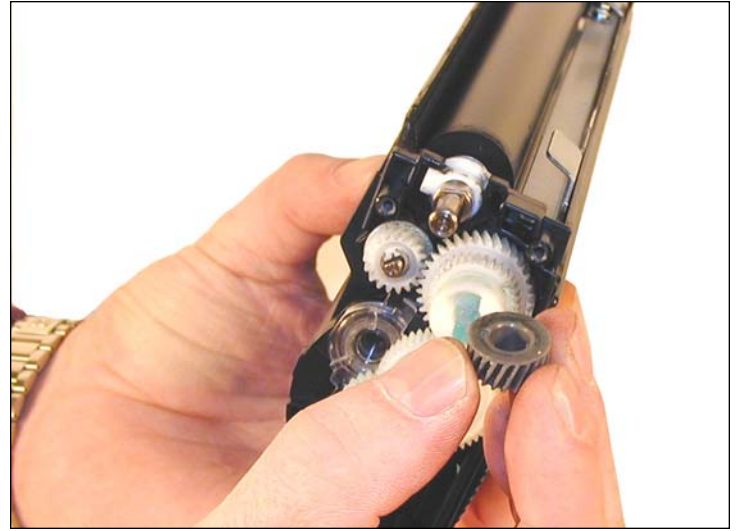
8. Retire el reten tipo "E" y el engranaje pequeño.

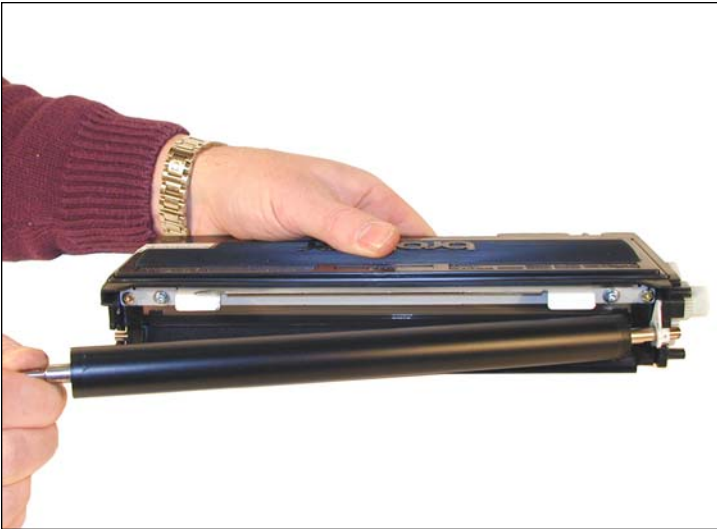
9. Retire el rodillo revelador.

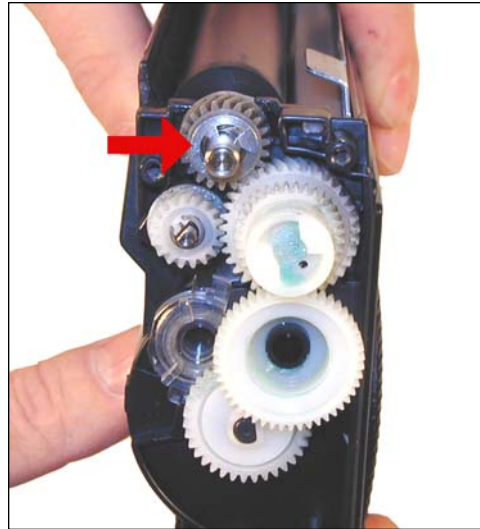
16. Instale el engranaje del rodillo revelador, el reten "C" y el eje negro. Asegúrese que el resto de los engranajes calcen perfectamente. El espaciador blanco en el eje del rodillo revelador necesitará ser liberado para poder poner de nuevo el engranaje.
